윤활유 오염과 디젤엔진의 크랭크핀 이상마모에 대한 원인 규명

서정우[†] · 박동희¹

Root cause analysis of the abnormal wear on diesel engine crankpin and lubricant contamination

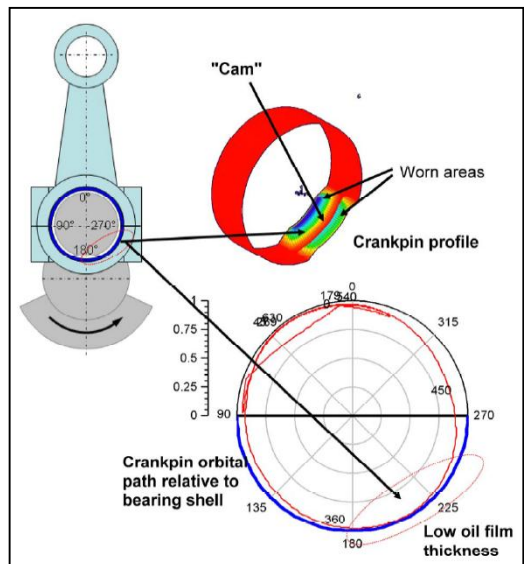
Figure 1은 크랭크핀 이상마모 발생 위치를 나타낸 것이며 엔진출력단에서 바라볼 때 시계방향으로 90°~ 180° 사이에 이상마모가 발생하였으며, 실제로 점검한 전체 10척 분, 엔진 60대의 크랭크핀에서 운전시간에 따른 마모정도의 차이는 있었지만 동일한 현상이 확인되었다. Figure 2는 실제 사고 호선의 크랭크핀 마모형상을 계측한 결과로 A, B Bank 사이 베어링셸과 크랭크핀 저널이 접촉하지 않는 영역은 마모가 발생하지 않았으며, A, B Bank의 Oil Hole 위치에서 상대적으로 마모가 덜 진행되어 있는 형태이다.

Figure 1: Cam (ridge) wear phenomenon and typical position

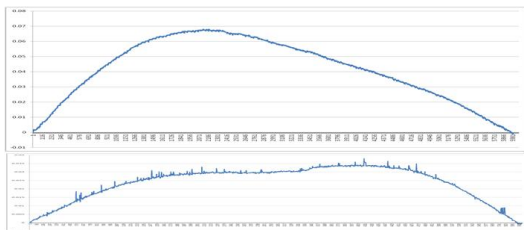
Figure 3, 4는 형상측정기(Formcorder)를 이용하여 신품 베어링셸과 사고호선의 베어링셸의 마모형상을 계측한 결과이다. 상부 베어링셸은 신품과 사고호선 모두 가운데가 볼록한 형상을 가지고 있다. 사고호선의 경우 상·하부 베어링셸 모두 평평해지는 현상이 관찰되었다. 상부 베어링셸의 경우

Figure 3: Measurement result of upper bearing shells

Figure 3과 같이 Oil Hole 위치가 마모에 의해 파어진 형상으로 측정되었다. 반면 상·하부 베어링셸 계측 결과는 한 면의 형상에 대한 정보를 확인할 수 있었기 때문에 베어링셸이 전면적으로 마모가 발생하였을 경우 마모량을 확인할 수는 없었다.

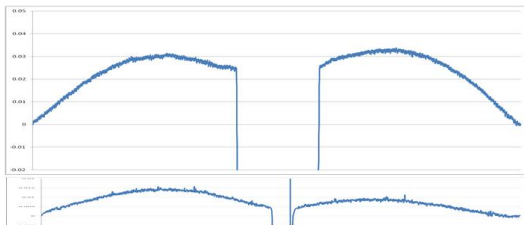
Figure 4: Measurement result of lower bearing shells

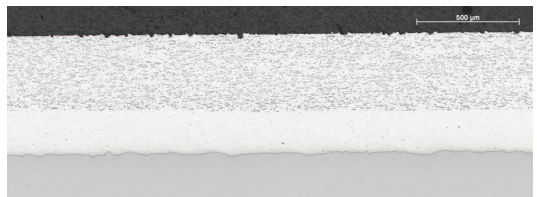
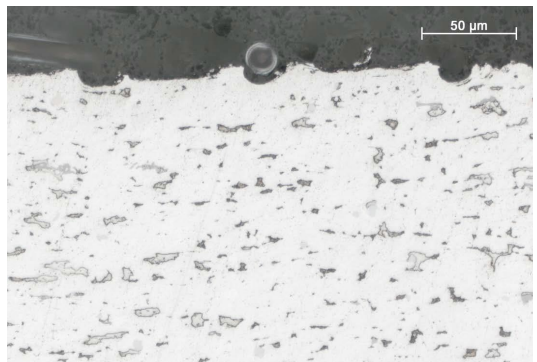
상·하부 베어링셸의 구동면에는 이물질에 의한 미세한 스크래치들이 많이 관찰되었다. 이러한 현상은 윤활유 내 이물질들에 의해 발생하는 것으로 크랭크핀보다 상대적으로 경도가 낮은 베어링셸의 구동면에 다수의 미세한 스코어링(Scoring) 자국들을 남기는 현상이다. 반면 상부 베어링셸은 하중에 의해 평탄해지며 미세한 스크래치들이 다시 평평해지는 현상들이 관찰되었다.

Figure 5: Microsection of damaged lower bearing shell

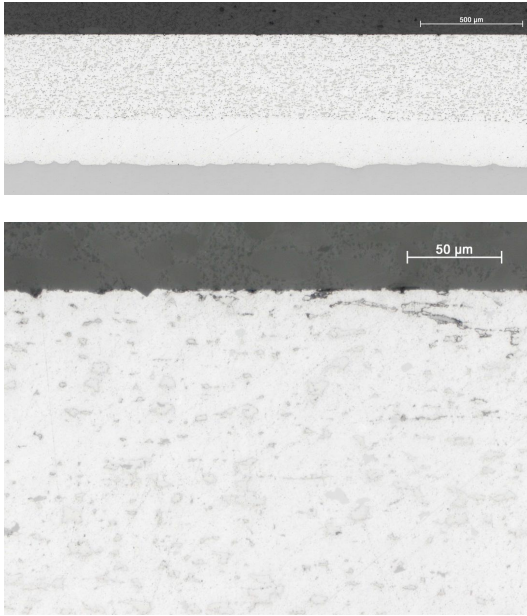
Figure 6: Microsection of damaged upper bearing shell

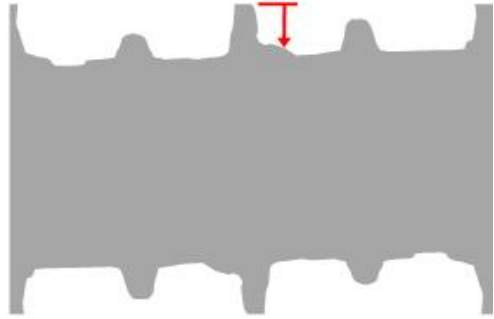
크랭크핀의 마모량은 엔진구동으로 인해 마모가 진행됨에 따라 절대 값을 구할 수는 없었다. 따라서 V-Type 엔진의 경우 Figure 15와 같이 A, B Bank 사이 베어링셀이 존재하지 않는 영역은 마모가 발생하지 않음으로 그 영역의 크랭크핀 직경을 기준으로 상대적인 마모량을 측정하였다.

실제 문제가 발생한 크랭크핀의 상대적인 마모량 측정 결과 120 ~ 150°위치에서 마모량이 상대적으로 컸고, A, B Bank의 Oil Hole 위치에서 마모가 덜 진행되어 있는 형태이다. 편측 기준 최대 약 50 μm까지 마모가 진행되었다. 반면 마모형상의 경우 소착사고가 발생하여 절단한 크랭크핀(Figure 2)만 정밀측정이 가능하였으며 그 외 크랭크핀의 경우 측정장비의 한계, 온도 변화, 측정자 측정 기량 등의 차이로 정밀 측정에는 어려움이 있었다. 그러나 마모의 형태는 사고엔진의 경우와 유사하며 마모의 정도는 엔진의 운전시간과 윤활유 오염 정도에 따라 차이가 있는 것으로 판단된다.

Figure 15: Schematic of relative wear rate measurement

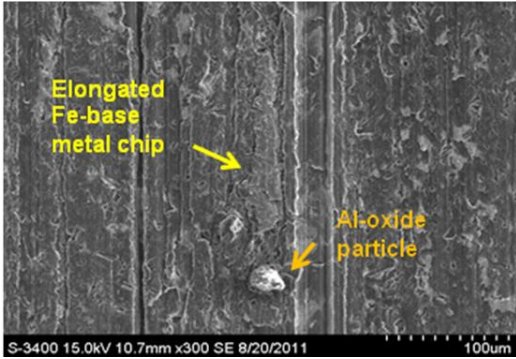
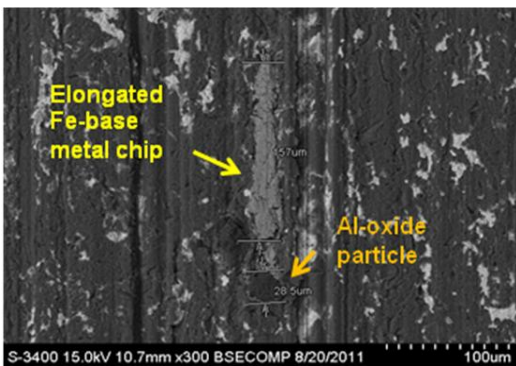
주사전자현미경(Scanning Electron Microscopy)를 이용하여 베어링셀에 박혀 있는 이물질들에 대한 분석을 실시하였다. 분석 결과 박혀있는 이물질들은 크게 두 가지 형태로 확인되었다. 첫 번째 형태는 Figure 16과 같이 Al-oxide가 베어링셀에 박혀있고 크랭크핀의 원주 방향으로 Fe-계 금속이물질이 연신되어 있는 형태이다.

Figure 16: SEM image of Al-oxide with elongated Fe-based particle

서 발견된 Al-oxide는 정상호선 대비 그 수가 적었음에도 불구하고 대부분이 연신된 Fe-계 금속이물질과 함께 관찰되었다. 따라서 주사전자현미경으로 확인된 Fe-계 금속이물질은 Al-oxide에 의해 마모된 크랭크핀의 잔해물로 추정된다.

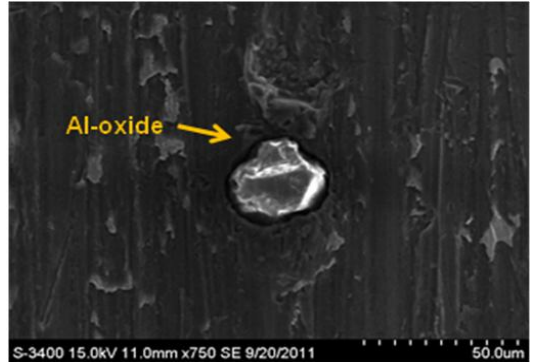
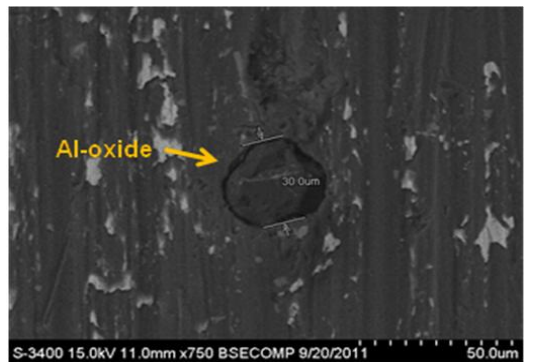
두 번째 형태는 Figure 17과 같이 Al-oxide가 베어링 셀에 단독으로 박혀있는 경우이다. 이외에도 다양한 형태의 이물질들이 박혀 있으나 대부분은 두 가지 형태를 벗어나지 않았다. 중요한 사실은 베어링셀에 박혀 있는 이물질에 대한 두 가지 유형이 Table 3과 같이 사고호선과 정상호선의 경우로 뚜렷이 구분된다는 점이다. Table 3에서 사고호선은 A, B이며 정상호선은 C, D, E이다. 정상호선에서 박혀있는 Al-oxide는 사고호선에 박혀있는 Al-oxide의 수가 동일한 면적으로 환산할 경우 최대 약 26배 많았음에도 불구하고 연신된 Fe-계 금속 이물질은 검출되지 않았다. 반면에 사고호선에

Figure 17: SEM image of Al-oxide separately

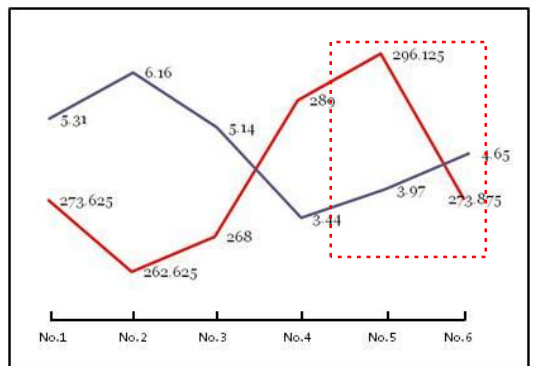
Figure 18은 실제 캠마모가 발생한 크랭크핀의 경도와 마모량을 비교한 그림이다. 흔히 알고 있는 바와 같이 대부분의 엔진에서 경도와 마모량은 반비례 관계에 있는 것을 알 수 있다. 반면 그림의 5번 엔진의 경우 경도가 평균 296 HB로 4번 엔진의 경도

Figure 18: Hardness vs. Wear rate from damaged vessel

평균 289 HB보다 높음에도 불구하고 마모량은 평균 3.97 μm 로 평균 3.44 μm 보다 많은 것으로 측정되었다. 이러한 경향은 다수의 엔진에서 확인되었다.

따라서 경도의 경우 마모와 반비례 관계에 있으나 캠 마모의 주 원인이 될 수 없음을 알 수 있다.

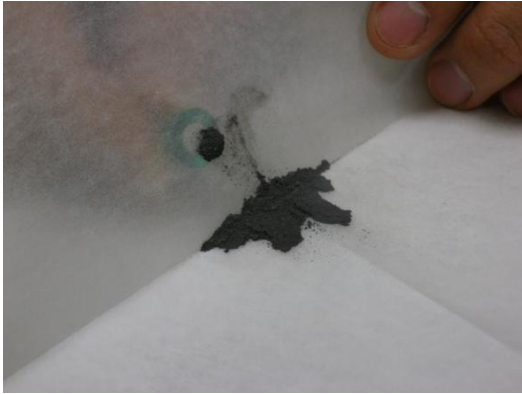
선행연구에 의하면 연소생성물이 AISI 52100 Steel (JIS SUJ2, 내열강 내마모강, HRC 60~67)의 표면에 골을 생성시키는 결과가 확인되었다[7]. **Figure 19**는 Sump Tank로부터 채취된 이물질에 자석을 붙인 사진이 수거된 이물질은 단순히 흑연으로 구성된 물질이 아니라 자석에 붙는 금속 계열의 이물질도 포함하고 있다는 것을 증명해준다. **Figure 20**은 자석에 붙는 이물질을 X-선 회절 분석기를 통하여 상 분석을 실시한 결과로 Fe-계열의 탄화물(Carbide)이 검출되었다. Fe-계열의 탄화물은 경도가 매우 높은 물질로 크랭크핀을 충분히 마모시킬 수 있는 물질이다.

Figure 19: Magnetic property of soot from exhaust gas

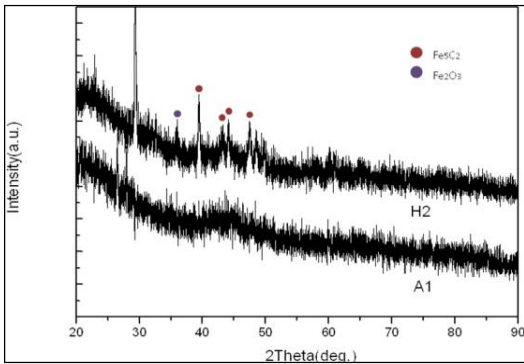
Figure 20: XRD pattern of Soot (Particle of Figure 19)
