## 선박용 디젤기관의 운동부 볼트 손상사례에 대한 연구

### A case study on the bolt failure of the moving parts of a marine diesel engine

**요약:** 본 연구대상 디젤기관의 연결봉 볼트, 크랭크 핀 베어링 볼트 등의 손상원인을 조사분석하기 위하여 수행한 현장 검사, 파손부에 대한 시험 및 고찰, 참고문헌 및 연구자의 경험 등을 통하여 다음과 같은 결론을 얻었다.

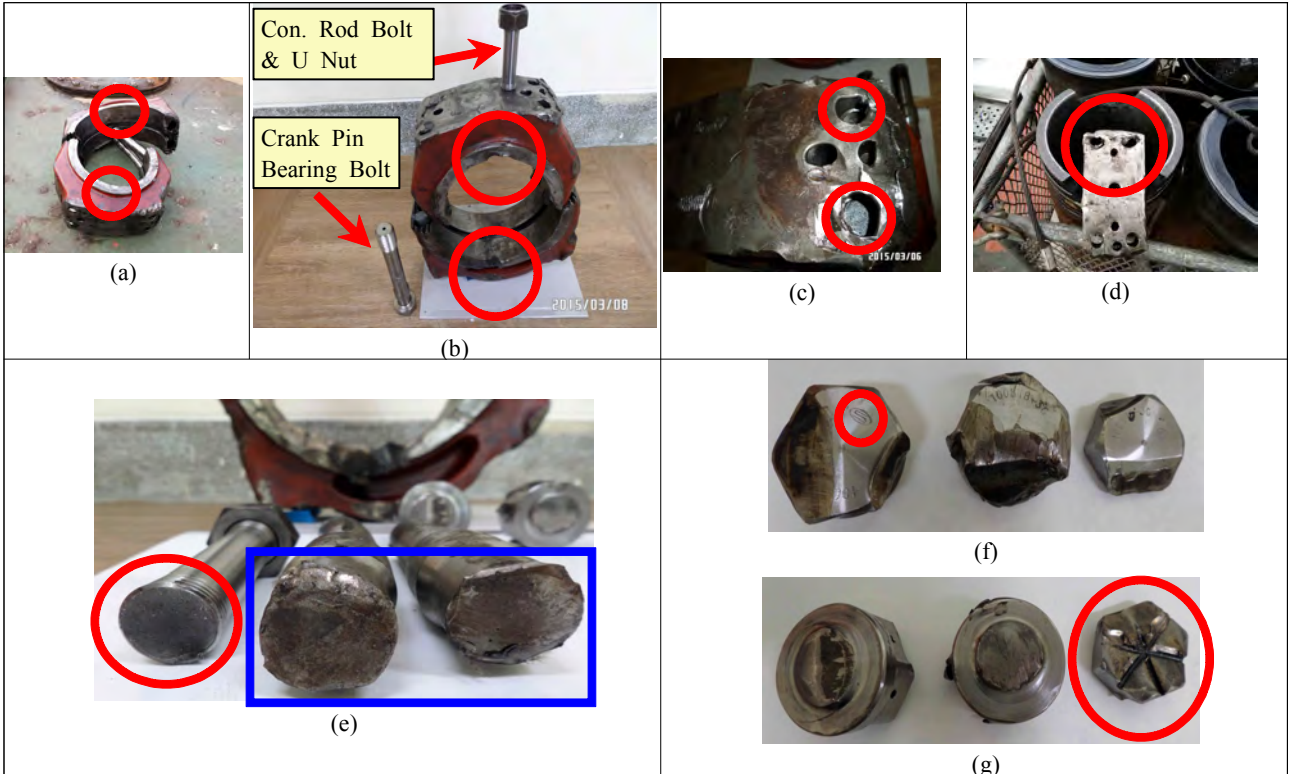
Figure 3: Failed crank pin bearing housing, connecting rod bolt and crank pin bearing bolts

본선 주기관 2번 실린더의 연결봉 볼트, 크랭크 핀 베어링 볼트, 크랭크 핀 베어링 하우징 등의 파손부는 Figure 3과 같이 식별되었고 그 구체적인 설명은 다음과 같다.

Figure 3(a) : 주기관을 선수 쪽에서 봤을 때, ‘O’로 표시된 Crank Pin Bearing Housing의 표면에는 다른 물체와의 충돌흔적이 없다. 오른쪽 Crank Pin Bearing Bolt는 Housing 내에 있다.

Figure 3(b) : 주기관을 선미 쪽에서 봤을 때, ‘O’로 표시된 Crank Pin Bearing Housing의 표면에는 다른 물체와의 충돌흔적이 있다.

Figure 3(c) : 주기관을 선미 쪽에서 봤을 때, ‘O’로 표시된 오른쪽 Connecting Rod Bolt 2개는 거의 변형없이 파괴되었고 그 파단면은 잘 보존되어 있다.

Figure 3(d) : 주기관을 선미 쪽에서 봤을 때, ‘O’로 표시된 왼쪽 Connecting Rod Bolt 2개와 그 접촉부에는 심한 변형과 파손이 발생하였다.

Figure 3(e) : Connecting Rod Bolt(‘O’로 표시)는 변형이 적으며 그 파단면을 비교적 잘 보존되어 있으나 Crank Pin Bearing Bolt 2개(‘□’으로 표시)의 몸통(shank)는 다른 물체와의 충돌 흔적이 있다.

Figure 3(f) : Crank Pin Bearing Bolt 3개의 머리(Head)는 다른 물체와의 충돌 흔적이 있다.

Figure 3(g) : Crank Pin Bearing Bolt 머리(3개)를 뒤집어

서 즉 볼트 몸통(shank)의 파손부를 촬영한 것으로 다른 물체와의 충돌 흔적이 있다. 특히 ‘O’로 표시된 가장 오른쪽의 것은 다른 물체와 충돌하여 생성된 ‘\*’형의 마크가 생성된 것이 관찰된다.

상기 관점에서 파손된 연결봉 볼트의 파단면은 변형이 없고 온전한 모습을 유지하고 있는 반면에 크랭크 핀 베어링 볼트의 머리와 몸통은 심하게 변형되고 충돌의 흔적이 있는 모습을 통하여 파손된 크랭크 핀 베어링 볼트는 연결봉 볼트보다 늦게 파손된 것으로 추정할 수 있으며 그 이유는 다음과 같다.

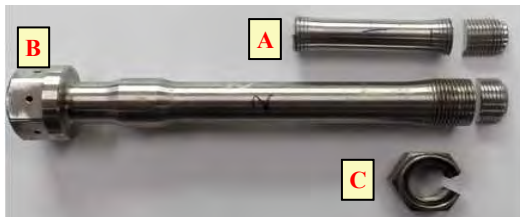
Figure 4: Test specimens of connecting rod bolt, crank pin bearing bolt and U nut for connecting rod bolt

Figure 4는 시험 및 분석을 위하여 제출된 시료를 촬영한 것으로 [A]는 파손된 연결봉 볼트(국내 제작품), [B]는 신품 크랭크 핀 베어링 볼트(국내 제작품), [C]는 파손된 연결봉 볼트용 U 너트이다.

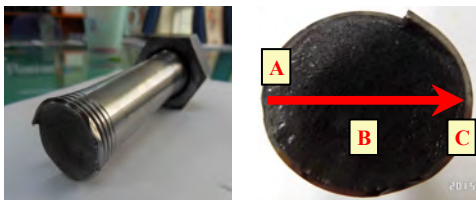
Figure 5: Fractured connecting rod bolt [A]

Figure 5는 파손된 연결봉 볼트[A]의 파단면 모습을 나타낸 것이다. 그림에서 알 수 있는 바와 같이 파단면은 그 직경과 단면적의 변화가 전혀 없다. 이러한 파단면은 항복강도 이하의 하중이 반복적으로 작용할 때 발생하는 전형적인 파괴 즉 피로파괴의 예라고 할 수 있다.

그림에서 피로파괴는 “A”부에서 시작하여 화살표(→) 방향으로 전파하여 “C”부에서 최종적으로 파단된 것으로 관찰된다. 그림에서 검게 나타나는 “B”부는 피로균열의 전파 과정 중 입계균열이 진행되는 부분에 해당된다.

따라서 본선의 파손된 연결봉 볼트 [A]는 충격적인 하중에 의해서 취성파괴된 것이 아니고, 비정상적인 반복하중(예를 들어 체결 볼트의 풀림 등)에 의해서 피로파괴가 되었다는 것을 그 파단면의 모습을 통하여 알 수 있다.

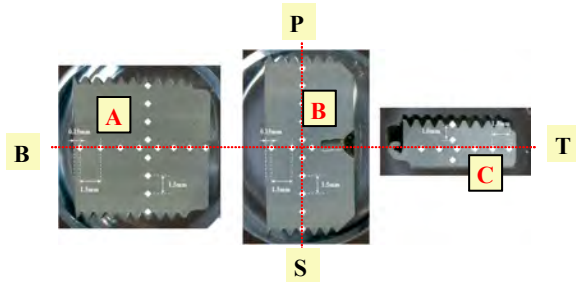
Figure 6: Hardness test specimens for connecting rod bolt [A], crank pin bearing bolt [B] & U nut [C]

상기와 같이 구한 경도를 통계처리하면 연결봉 볼트[A]의 평균경도는 343 HB, 95% 신뢰도의 경도는 335 HB이 된다.

상기 경도를 이용하여 파손된 연결봉 볼트[A]의 인장강도를 95% 신뢰도로 추정[9]하면 인장강도( $S_u$ )는 1,155 MPa, 항복강도( $S_y$ )는 982 MPa정도인 것으로 추정할 수 있다. 한편 본선 주기관의 설계자료에 의하면 파손된 연결봉 볼트의 사용 재료는 조질열처리된 SCM435-Q로서 인장강도 930 MPa, 항복강도 785 MPa, 연신율 11%, 경도는 269 HB ~331 HB 등으로 확인되었다.

따라서 파손된 국내 제작품인 연결봉 볼트[A]의 기계적 성질(인장강도 1,155 MPa)은 해당 볼트의 설계요건(인장강도 930 MPa)에 적합하다고 할 수 있다.

또한 파손된 2번 연결봉 볼트[A]의 평균경도는 343 HB, 95% 신뢰도의 경도 335 HB로서 이 값들은 해당 볼트의 설계요건(269 ~331 HB)을 일부 초과하는 것을 알 수 있다. 이와 같이 경도가 높은 재료는 전술한 바와 같이 취성파괴될 가능성이 증대되므로 해당 볼트의 제작 시에는 이에 대한 적절한 고려가 필요한 것으로 사료된다.

국내 제작품인 신품 크랭크 핀 베어링 볼트[B]에 대하여 경도를 **Figure 6**과 같이 측정하고 이 값들을 통계처리를 하게 되면 평균경도는 338 HB, 95% 신뢰도의 경도 330 HB을 구할 수 있다.

파손된 연결봉 볼트에 사용되었던 U 너트에 대하여 마이크로 비커스 경도를 **Figure 6**과 같이 측정하고 이 값들을 통계처리를 하게 되면 평균경도는 252 HB, 95% 신뢰도의 경도 246 HB을 구할 수 있다.

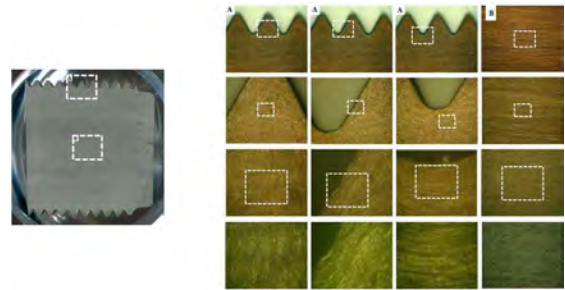
**Figure 7:** Macro structure of No. 2 connecting rod bolt [A]

**Figure 7**에서는 전조가공에 의한 메탈 플로우(Metal flow)를 명확하게 관찰할 수 있으며, 특히 나사골에서는 메탈 플

로우가 집중된 것이 관찰된다.

따라서 파손된 연결봉 볼트[A]는 그 사용 목적에 적합하게 전조공정을 통하여 제작된 것을 알 수 있다.

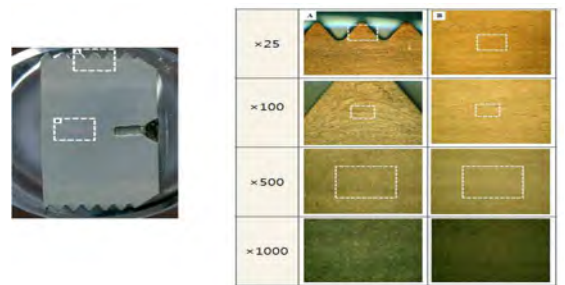
**Figure 8:** Macro structure of crank pin bearing bolt [B]

**Figure 8**에서와 같이 전조가공에 의한 메탈 플로우(Metal flow)를 명확하게 관찰할 수 있으므로 크랭크 핀 베어링 볼트[B]는 그 사용 목적에 적합하게 전조공정을 통하여 제작된 것을 알 수 있다.

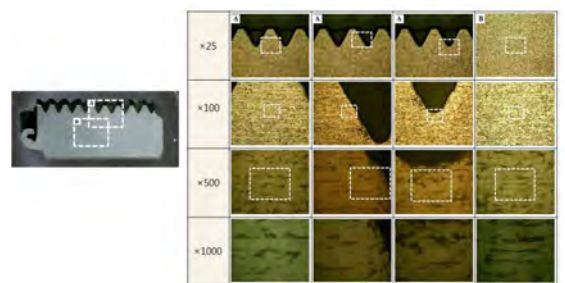
**Figure 9:** Macro structure of U nut [C] for crank pin bearing bolt

**Figure 9**에서는 전조가공에 의한 메탈 플로우(Metal flow)를 명확하게 관찰할 수 없고 특히 500배, 1,000배 사진을 보면 결정립이 떠 모양으로 길게 늘어선 것을 알 수 있다.

따라서 연결봉 볼트용 U 너트[C]에는 전조공정이 적용되지 않았다는 것을 알 수 있고, 이것은 전술한 일본 메이커의 설계도면, 카타로그 등의 사양과 일치하고 있다.

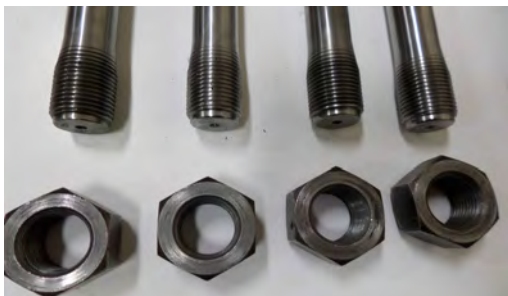
**Figure 11:** U nuts for connecting rod bolt on board

**Figure 11**은 본선에서 사용 중인 연접봉 볼트, U 너트의 모습을 보여주고 있다. 그림에서 상부 베어링 하우징(upper part of bearing housing)에 접촉되는 U 너트의 표면은 미동 마멸에 의해서 표면의 상태가 불량한 것을 알 수 있다.

따라서 해당 U 너트는 조립과정에서 규정의 토크로 체결한다고 하더라도 표면 상태의 불량으로 인하여 측면 방향의 미끄러짐을 방지할 있는 마찰력이 확보되지 않기 때문에 해당 U 너트에는 풀림이 발생할 가능성이 높은 것으로 보인다.

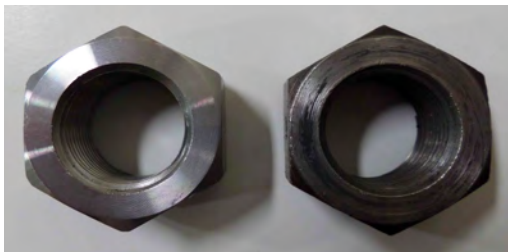
**Figure 12:** New U nut supplied by engine maker and used U nut on board

**Figure 12**는 주기관 제조자의 신품 U 너트와 본선에서 사용 중인 U 너트의 모습을 함께 나타낸 것이다. 사진의 왼쪽의 신품 U 너트에 비해서 오른쪽의 본선 U 너트의 표면 상태는 상대적으로 불량한 것을 알 수 있다.

통상 연접봉 볼트용 U 너트 표면 상태가 불량한 것은 아래와 같은 원인에 의해서 발생할 수 있다.

- 1) 여러 차례 U 너트를 분해 조립하는 과정에서 제조자의 취급설명서에 규정된 적절한 윤활유(고착 방지제)를 사용하지 않는 경우에 발생하는 표면의 스크래칭 (scratching), 들러붙기(seizure) 등
- 2) 본선의 U 너트는 그 동안 여러 차례의 분해조립과정에서 주기관의 실린더와 연접봉 별로 구분하여 사용하지 않았고, 이에 따라 U 너트의 표면 상태는 점진적으로 불량하게 되었음
