## 선박 추진용 유압작동식 다판 마찰클러치 고착현상 고장탐구

### Root cause analysis of sticking in hydraulically actuated multi-disc friction clutch for ship propulsion

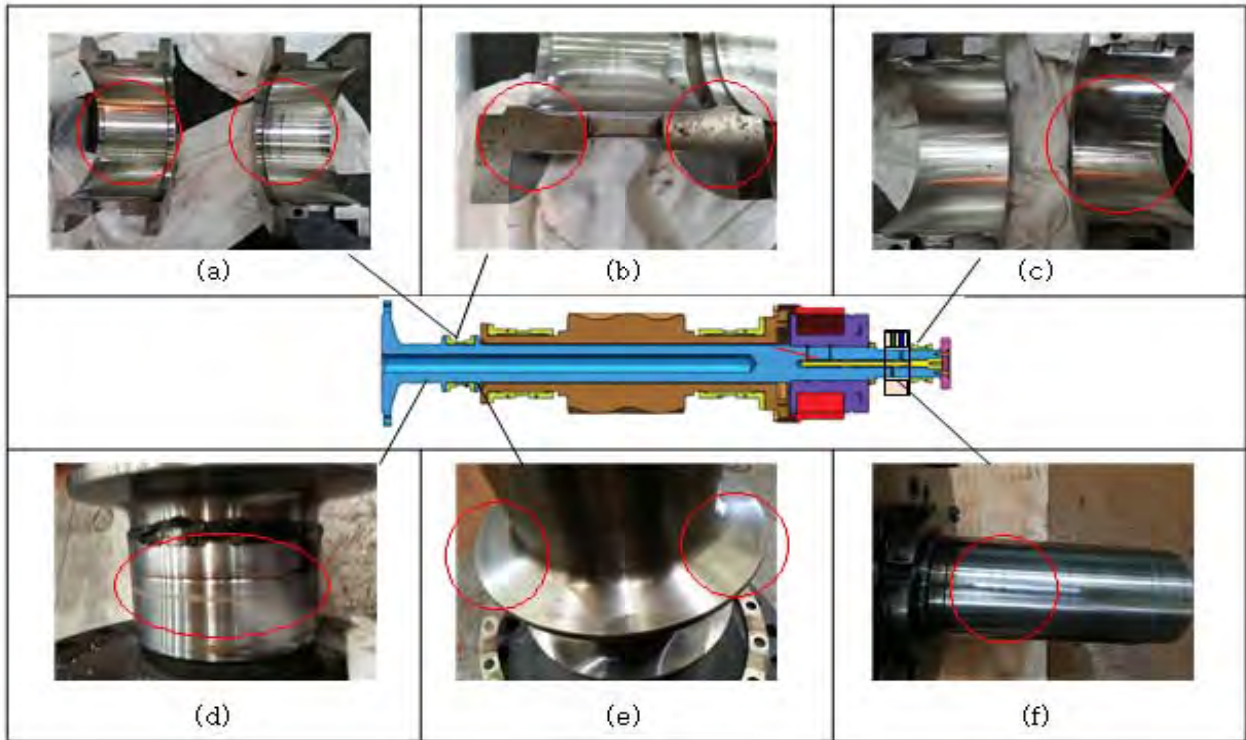
Figure 5: Damage of stuck clutch shaft and bearings

감속기어 클러치 축 및 지지 베어링의 손상부위 및 손상 유형은 Figure 5에 나타내었으며, 세부내용은 다음과 같다.

Figure 5 (a) : 감속기어 입력단의 클러치 축을 지지하는 베어링 상,하부면의 손상사진으로 상, 하부면에 편마모 및 스크래치가 관찰되었다.

Figure 5 (b) : 감속기어 입력단의 클러치 축을 지지하는 베어링 상,하부 조립면에는 프렛팅(fretting)이 관찰되었다.

Figure 5 (c) : 감속기어 출력단의 클러치 축을 지지하는 베어링 하부면의 손상사진으로 하부면에 하중을 받은 편마모 흔적이 관찰되었다.

Figure 5 (d) : 감속기어 입력단의 오일 씌일 부위의 축의 360° 원주면에는 폭 약 5mm, 깊이 약 0.5mm의 2열의 패임 현상이 관찰되었다. 축 손상은 오일 씌일을 지지하는 감속기어 하우징 구조와 크랙이 발생한 축이 굽혀진 상태에서 회전하면서 간섭이 발생하여 손상이 된 것으로 판단된다.

Figure 5 (e) : 감속기어 입력단 클러치 축의 트러스트면을 지지하는 플랜지 외부 원주면에는 360°에 걸쳐 원형 간섭흔적이 관찰되었다. 간섭 흔적은 축이 회전하면서 피니언기어 플랜지 측면과 간섭 되었고, 피니언기어 측면에

도 간섭 흔적이 관찰되었다.

Figure 5 (f) : 감속기어 출력단축의 제어오일 및 냉각 오일을 공급하는 오일머프베어링이 조립된 축 원주면에는 축 굽힘 경사로 인한 베어링과의 간섭으로 마모된 흔적이 관찰 되었다.

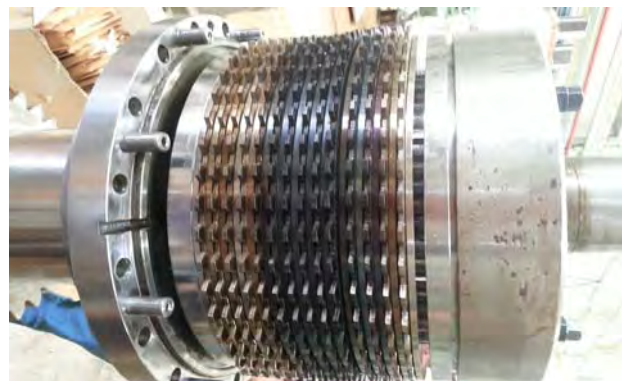
Figure 6: Sticking of the clutch assembly

Figure 6에는 클러치 마찰판 조립체의 고착 상태, Figure 7에는 내,외부 마찰판 손상 사진, Figure 8에는 클러치 허브 보어의 표면 프렛팅을 나타내었다.

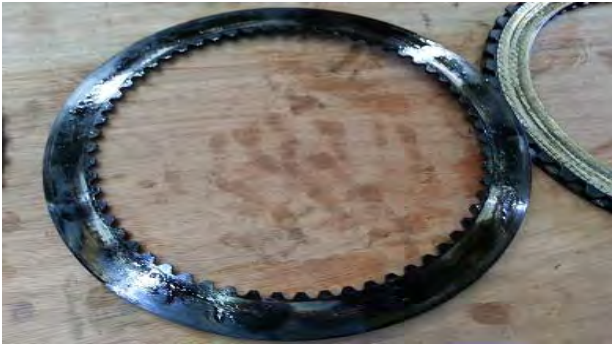
Figure 7: Damaged pair of inner and outer plates

유압식 다관 마찰클러치는 크랙부와 클러치 보어의 틈새로 냉각오일 누설로 인한 온도 상승과 고압 제어오일의 크랙부 누설로 인한 저압형성과 슬립으로 열부하가 증가하는 현상이 중첩되어 핫스팟 형성 및 고착이 발생되었다.

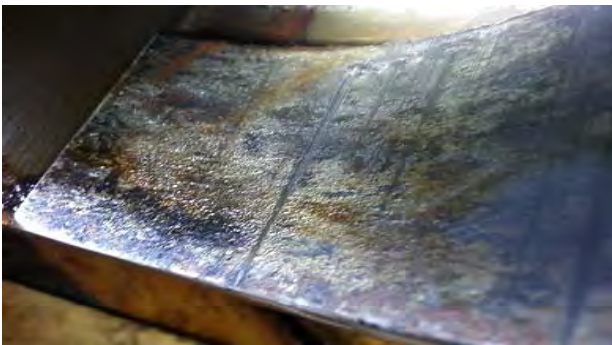
Figure 8: Fretting of hub bore

저압의 2kg/cm<sup>2</sup> 윤활 및 냉각오일은 크랙 및 회전 진동 등으로 클러치 허브와 조립된 축 부위에서 Figure 8과 같이 클러치 허브 보어 표면에 프렛팅이 발생됨에 따라 보어 직경이 0.1mm 확장 및 조립부에 틈새가 발생되면서, 틈새로 클러치 윤활 및 냉각 오일이 누설되었으며, 누설량이 미소하여 클러치 마찰판 고착의 결정적인 영향을 발생시키지는 않았다[4].

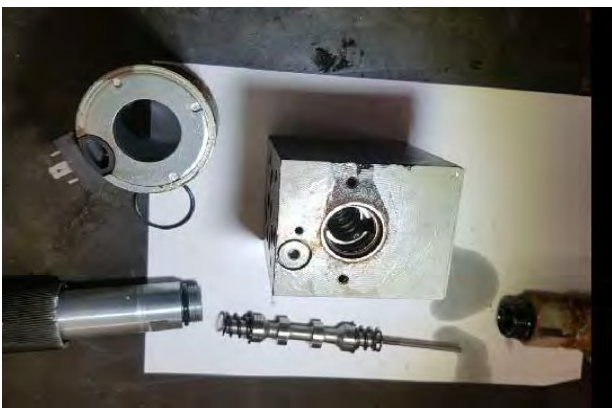
Figure 9: Disassembly investigation of clutch control solenoid valve

Figure 9는 클러치제어용 솔레노이드 밸브 분해조사 사진으로 분해조사 결과, 밸브 스톱, 슬리브, 스프링 등 내부 부품의 이상마모, 변형, 씨일손상이나 이물질 유입 등의 손상은 없었다.

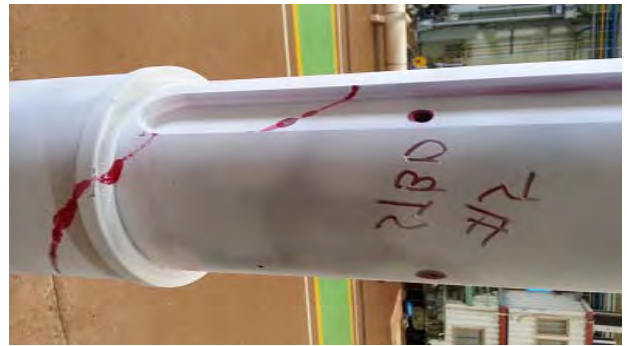
Figure 10: Penetration test of clutch shaft

Figure 10에는 클러치 조립부 축의 크랙을, Figure 11에는 클러치 하우징 내부의 스플라인과 추력판의 찍힘 흔적을 나타내었다. 클러치 조립체의 추력판 외경 120° 원주 범위는 클러치 하우징 내부의 외부 마찰판 이동용 가이드 홈인 “V” 자형 스플라인에 의한 12mm길이의 찍힘 흔적이 발생되었고, 이는 고압(28kg/cm<sup>2</sup>)의 실린더 압력에 의해 12mm 피스톤 스트로크로 클러치 내,외부 마찰판이 압축된 클러치 연결 상태에서 축의 굽힘으로 접촉이 발생되었음을 알 수 있다.

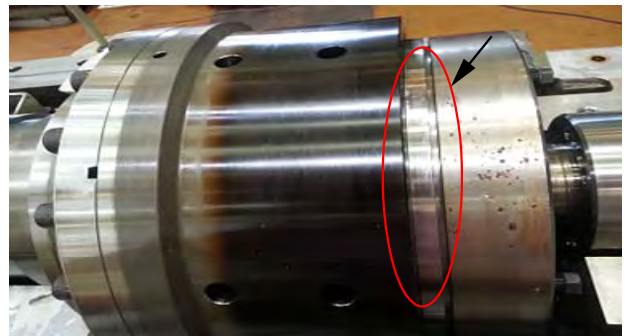
Figure 11: Contact marks on thrust disk by shaft bending

Figure 11에 나타난 접촉 흔적은 클러치 축이 일직선인 상태의 정상 운용시 하우징 길이 186.5mm에서 하우징과 추력판간의 틈새 1.5mm가 유지되나, Figure 13에 나타난 바와 같이 크랙발생으로 축의 굽힘 및 이로인한 접촉 발생시는 틈새가 없어지고, 이 경우 출력단축 축은 0.5°의 경사가 발생된다.

Figure 11에 나타낸 바와 같이 축은 출력단측에서 최대 약 0.5°, 입력단 측에서 약 0.2° 꺾임상태에서 회전되었고, 꺾임에 따라 출력단측 축은 수평 좌측 방향으로 0.02mm 이 동하였다.

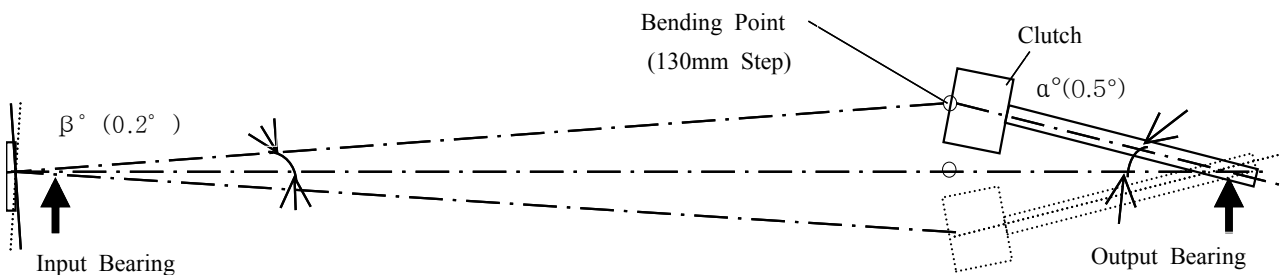
Figure 12: Quill shaft(1,843mm) bending and whirl by crack

Figure 12에는 축 크랙발생시의 축의 회전 거동을 도시하였다.

급힘발생시의 실린더 측정 압력은 28kg/cm<sup>2</sup>, 실린더 직경 230mm로 피스톤에 의해 크랙부 측에 11톤의 인장하중이 작용하고, 반대측에는 압축하중이 작용하여 축의 굽힘이 발생된다. 찍힘 흔적을 통해 축은 입력단베어링 중심 지지 점을 중심으로 축이 회전(rotation ; whirl) 되었음을 알 수 있고, 축의 꺾임각도를 개략적으로 계산할 수 있다.

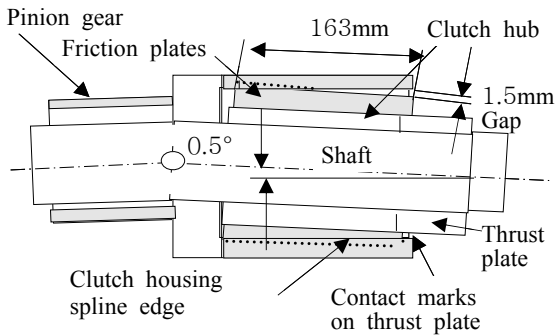
**Figure 13:** Maximum shaft bending angle at engage cylinder pressure(28kg/cm<sup>2</sup>)

Figure 13에는 클러치 실린더에 제어오일 압력이 작용시의 축의 굽힘각도를 나타내었다.

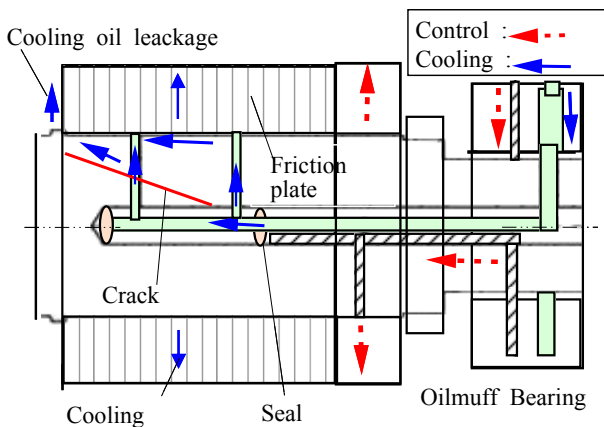
**Figure 14:** Initial stage leakage of cooling, lubricating and clutch control oil

클러치 마찰판의 윤활 및 냉각을 위한 2kg/cm<sup>2</sup> 이상의 저압 오일은 오일머프베어링과 조립축 출력단측 중공축 내부의 클러치 오일 스프레이 바아를 경유하여 클러치 허브로 방사상으로 배열된 오일통로를 통하여 마찰판으로 공급된다. 클러치 마찰판을 압축시키기 위한 25kg/cm<sup>2</sup> 이상의 고압 제어오일은 오일머프베어링과 조립축 내부의 중공축에 설치된 오일 호울 및 오일 스프레이 바아를 통해 클러치 실린더로 Figure 14와 같이 공급된다.

이때, 클러치 제어용 고압 오일계통은 손상이 미발생된 상태로 고압오일은 정상적으로 공급되었다.

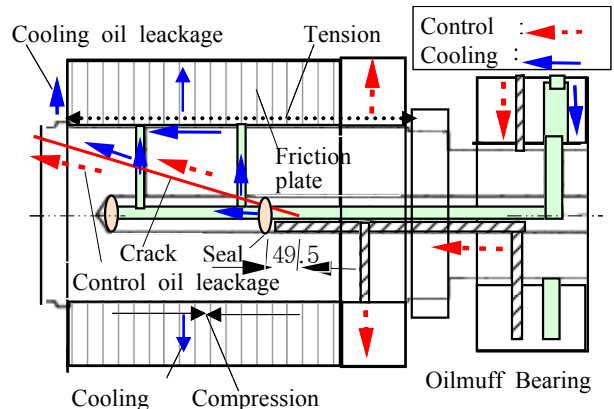
**Figure 15:** Extended stage leakage of cooling, lubricating and clutch control oil

Figure 15에는 조립축에 크랙이 확장된 상태의 축 꺾임이 최대로 발생된 상태를 도시하였으며, 축 꺾임으로 인해 축이 입력단측으로 최대로 이동한 상태로, 오일머프베어링의 고압오일 공급단과 축내부의 고압오일 호울 위치 일부 불일치, 저압 오일 공급단과 축 내부의 저압호울 위치 불일치 상태는 미소하여 오일 통로의 막힘을 초래하지는 않았다.

크랙 범위가 확대되어 입력단측으로 클러치 외부 표면과 출력단측으로 오일스프레이바아의 고압오일 시일설치부 내부까지 관통이 되어, 조립축은 입력단 클러치부의 단차부를 변곡점으로 조립축 크랙부에서 약 0.5°의 꺾임이 발생되고, 꺾임상태로 회전하게 된다. 이때 저압오일과 고압오일의 오일통로를 밀폐하는 시일이 절손되고, 펌프 공급유량(15.9 Liter/Min)은 적으나 고압(25kg/cm<sup>2</sup> 이상)인 제어오일이 크랙면을 따라 입력단측 클러치 외부의 대단부 직경 크랙 틈새로 누출이 되었다.

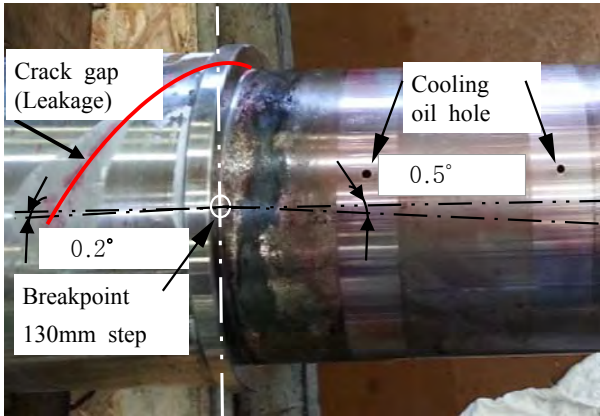
Figure 16: Massive oil leakage via cracked area, shaft bending under clutch engage order

특히, 클러치 연결명령시는 고압오일이 Figure 16에 나타낸 바와 같이 크랙부의 확장된 개구부로 틈새로 누설, 클러치 마찰판 압축하중이 감소되어 클러치 내,외관 사이에 급격한 슬립 및 마찰열을 일으키게 된다.

실린더 고압오일 누설로 오일압력이 감소되면서 클러치 마찰판과 안내판 사이의 슬립 발생(정상 압력/압축하중 : 25kg/cm<sup>2</sup>이상/9,500kg 이상, 누설 압력/압축하중 : 2~7.5kg/cm<sup>2</sup>/압축하중 750~2,800kg)으로 마찰판의 발열을 일으키게 되면서 마모 및 고착을 발생시켰다.
