선박용 디젤기관의 캠축 손상사례에 대한 연구

A case study on the camshaft failure of a marine diesel engine

요약: 본 연구에서는 항해 중인 700톤급 선박의 디젤 주기관에서 발생한 캠축의 파손에 대한 원인을 조사·분석하기 위하여 수행한 현장검사, 파손부에 대한 시험과 고찰, 참고문헌 및 연구자의 경험 등을 통하여 다음과 같은 결론을 얻었다. 본선 캠축은 캠축 표면에서 원주 방향으로 발생한 초기 균열이 중심을 향하여 전파된 후 최종적으로 파단되었다. 그리고 초기 균열은 캠축 기어 체결용 너트를 위한 나사산이 끝나는 응력집중부에서 반복되는 회전굽힘 하중에 의해서 발생하였다. 이 회전굽힘 하중의 발생과정은 다음과 같다. ① 아이들 기어 치면에 작용하는 과부하 하중 때문에 발생한 피팅 내지 스폴링에 의해서 기어 치면에는 응력집중현상이 발생하게 되고, ② 이 응력집중 때문에 아이들 기어의 이빨이 파손됨에 따라 캠축 기어와 아이들 기어 간에는 비정상적인 틈새가 발생하게 된다. ③ 이 틈새 때문에 캠축 테이퍼 소단부에는 캠축 기어의 무게에 의한 하중뿐만 아니라 2개 기어 간의 불규칙한 마찰 때문에 발생하는 하중 등이 추가로 부가되고, ④ 또한 아이들 기어의 이빨이 파손됨에 따라 아이들 기어는 더 이상 캠축 기어를 받쳐주는 베어링 역할도 하지 못하게 됨에 따라, ⑤ 베어링으로 지지되면서 회전하는 캠축의 테이퍼 소단부에는 회전굽힘 하중이 부가된다.

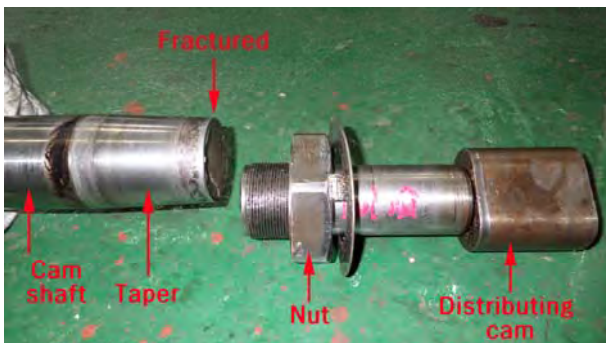
Photo 1: Fracture of camshaft

본선 캠축에서 파손이 발생한 부분은 **Photo 1** 과 같이 캠축 테이퍼의 소단부(Small end of taper)로서 체결용 너트를 위한 나사산이 끝나는 지점이다.

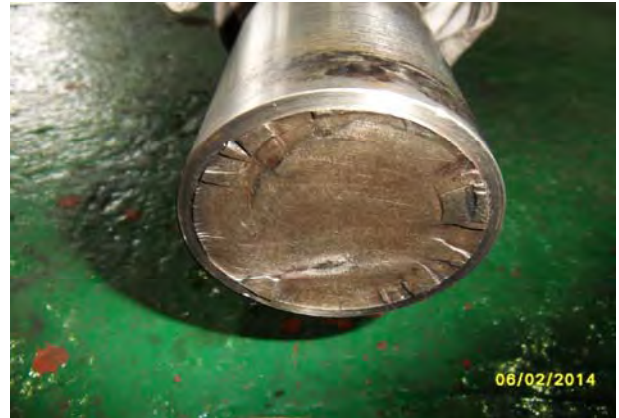
Photo 2: Fractograph of camshaft (Taper side)

Photo 2는 캠축의 체결용 너트쪽에서 캠축의 파단면을 촬영한 것으로 이하에서는 이 파단면을 편의상 ‘Taper side’라고 한다.

사진에서 알 수 있는 바와 같이 해당 파단면들은 전형적인 피로파괴의 형태를 보이고 있고 또 최종 파단 후에는 서로 마찰했던 흔적을 보이고 있다. 특히 Nut side에서는 마찰 흔적을 뚜렷이 발견할 수 있다.

이상을 통하여 캠축은 본선 주기관이 마지막으로 시동된 후 어느 시점을 경과한 후에 캠축 테이퍼의 소단부에서 피로균열이 발생하였고 이것이 전파된 후 절손된 상태로 운전되고 있었다는 것을 알 수 있다.

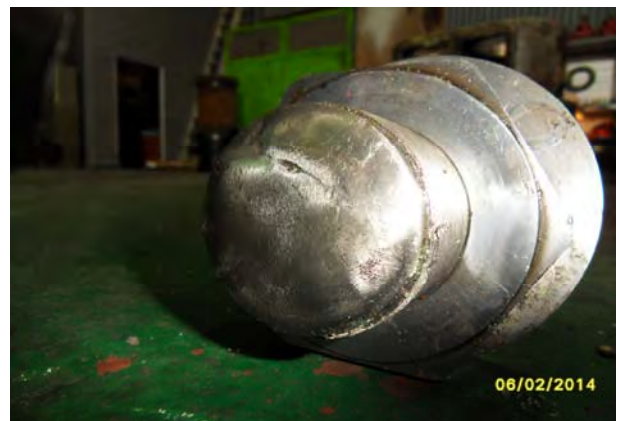
Photo 3: Fractograph of camshaft (Nut side)

Photo 3은 캠축의 테이퍼 소단부쪽에서 캠축의 파단면을 촬영한 것으로 이하에서는 이 파단면을 편의상 ‘Nut side’라고 한다.

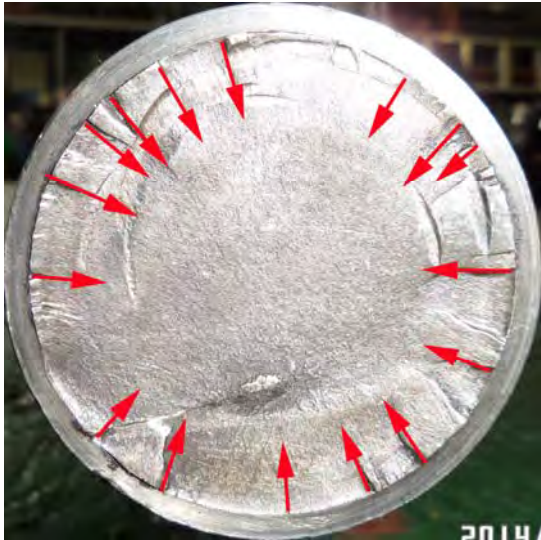
Photo 4: Macro Fractograph of camshaft (Taper side)

Photo 4는 Taper side를 근접 촬영한 것으로 사진에서 화살표는 균열의 발생점과 전파 방향을 나타낸 것이다.

균열의 발생점은 캠축 테이퍼의 소단부로서 체결용 너트를 위한 나사산이 끝나는 부분으로 소위 ‘구조적 불연속부’(응력집중부)에 해당된다.

이렇게 본선 캠축 테이퍼의 소단부는 응력집중부인 표면에서 발생한 다수의 균열이 반복적인 굽힘 하중에 의하여 중심을 향하여 전파된 후 최종적으로 파단된 것을 알 수 있다.

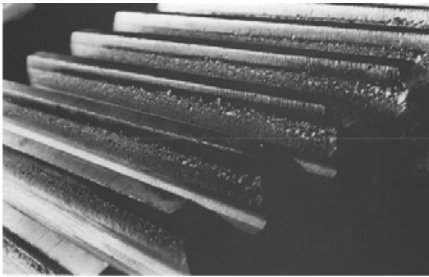
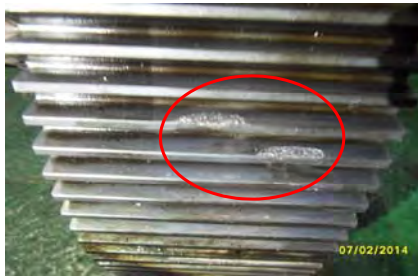
Table 2의 사진들을 보면 본선 캠축 기어에는 진행성 피팅이 관찰되며, 아이들 기어의 경우 다수의 진행성 피팅과 스폴링이 관찰된다.

The damage appearance shown in the ISO standard is similar to that of the camshaft gear.
4.3 Spalling

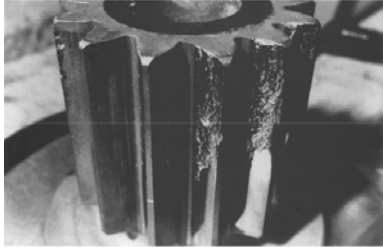
The damage appearance shown in the ISO standard is similar to that of the idle gear.
6.1.1 Brittle fracture

Table 2의 사진들을 보면 본선 아이들 기어에는 피팅에 의한 파손뿐만 아니라 과부하에 의한 상기 3가지의 파손의 흔적이 발견된다. 이것은 2.4에서 전술한 바와 같이 본선과 같이 3개의 기어가 맞물릴 경우 아이들 기어의 치면에는 양방향 굽힘(Reversed bending) 하중이 작용하게 되므로 단일 굽힘하중을 받는 기어보다 운전 조건이 가혹하게 되는 것과 관련이 있다고 할 수 있다.
