## 선박 추진용 유압작동식 다판 마찰클러치 조립축 크랙 현상 고장탐구

### A study on root cause analysis of hydraulically acutuated type multi-disc friction clutch shaft crack for ship propulsion

**요약:** 본 연구는 선박용 추진동력을 제어하는 유압작동식 습식, 다판 마찰클러치 조립축의 운용중 발생한 크랙현상에 대한 원인분석 내용을 수록하였다. 클러치 손상은 클러치 조립축의 크랙에 기인된 윤활 및 냉각 오일과 클러치 제어용 오일의 누설로 인한 슬립, 발열이 원인임을 연구한 바 있다. 본 연구에서는 클러치 조립축의 크랙이나 절단이 발생한 동형선박의 사례를 조사, 분석한 결과, 클러치 조립축은 해석 대비 클러치 축으로 과도한 비틀림진동 토크가 입력되어 고주기 피로에 의해 파괴되었다. 크랙은 키이웨이 홈 부위에서 시작되어 45°각도로 나선형으로 진행되었으며, 크랙이 확장됨에 따라 컵과 콘형(Cup and cone type)의 형태로 절손되었다. 실선 비틀림 진동 계측결과 토크 변동은 MIL-STD-167-2에 규정된 비틀림진동 기준을 초과하였으며, MIL-STD-17859D에 규정된 감속기어 축 안전율을 초과하였다. 선박 추진용 클러치 축 입력단에 고무 탄성커플링을 설치할 경우, 비틀림진동이 설계단계의 해석대비 계측결과 강성이 큰 경우가 발생되어 크랙이나 절단사고를 일으킬 수 있다. 따라서, 크랙이나 절단사고를 예방하기 위해서는 설계단계의 피로강도 해석과 시운전 단계의 비틀림진동 계측 및 평가가 수행되어야 한다.

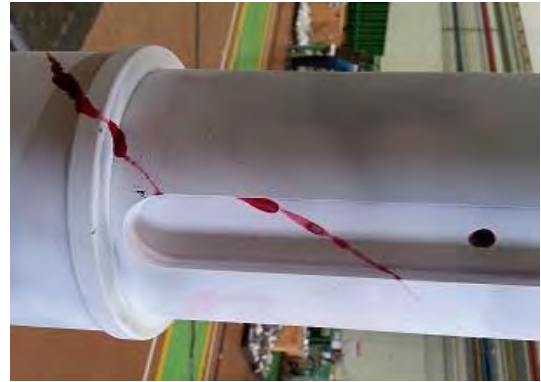
Figure 2: Crack of clutch assembled shaft

Figure 2에는 비파괴시험 결과 클러치의 허브와 조립되는 클러치 축의 조립부 크랙상태를 나타내었다.

클러치 조립축 크랙발생 관련 조립축은 축 안전율 증가를 위해 축경을 130mm에서 145mm로 15mm를 증대하고, 키이웨이부 라운드를 0.6mm에서 1.7mm로 증대하여 응력집중을 완화하여 적용 및 기술변경을 완료하였다.

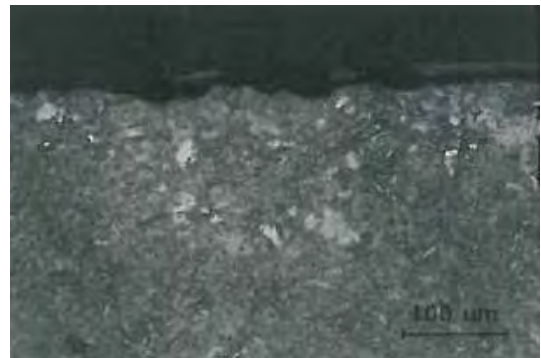
Figure 6에는 클러치 허브와 조립된 크랙부 주위의 프렛팅이 발생한 축 표면의 조립축과 축 표면의 미세 구조, Figure 7에는 프렛팅부 단면의 미세구조, Figure 8에는 프렛팅부 에너지분산형 분광분석(EDS)결과를 나타내었다.

Figure 7: Microstructure of shaft surface section on fretting [5]

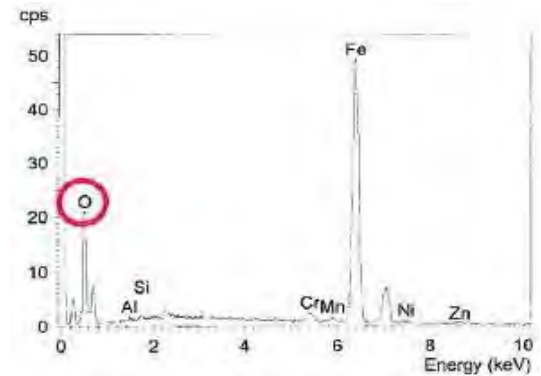
Figure 8: Analysis of energy dispersive spectrometry on shaft surface fretting [5]

축 표면 프렛팅부를 분석한 결과 산화물이 검출되었고, 전체적으로 대략 15 $\mu$ m 내외의 핏팅(Pitting)이 발생되어 있음이 관찰되었는데, 피로균열의 시작은 Figure 3에서와 같이 축 표면이 아닌 키이웨이 안쪽에서 시작되었으므로 축 표면의 핏팅(Pitting)은 피로균열의 시작과 직접적인 연관은 없다고 평가되었다[5].

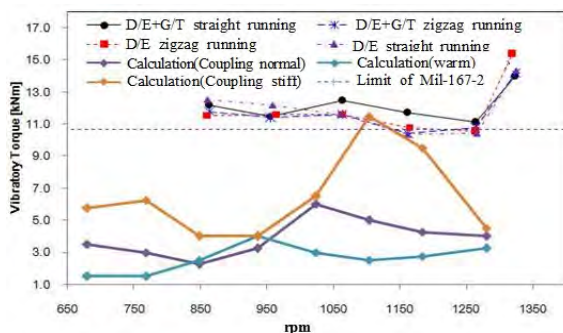
동형선박 4척에 대해 실선 추진축계 비틀림진동 측정 및 분석결과 크랙 손상이 발생된 감속기어 클러치축 입력단축에서 초기설계값(토크변동율 4kNm) 대비 과다한 비틀림진동 토크가 입력되었다. Table 2에는 클러치 축에 입력되는 최대 비틀림진동 해석결과를 나타내었다. Table 3에는 MIL-STD-167-2 Type III에 의한 조립축에 입력되는 비틀림진동 기준 및 실선 최대 비틀림진동 계측결과를 나타내었으며, 대부분 기준을 초과하였다.

Figure 14에는 엔진속도 변화에 따른 비틀림 진동 토크 측정결과를 나타내었다.

Figure 14: Torsional vibratory torque compare to engine speed for a follow ship

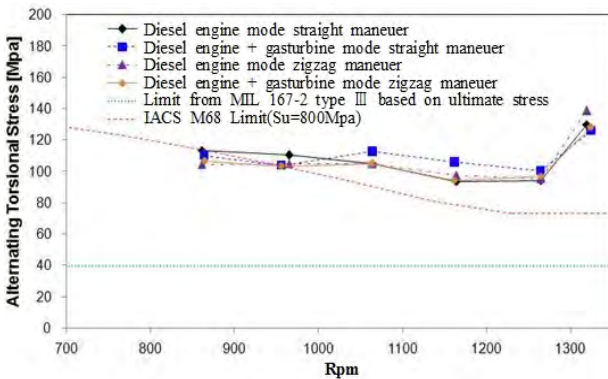
또한, MIL-STD-167-2의 특수성능(비틀림 진동) 규격에서 요구하는 비틀림 최대 변동응력(Mpa)은 인장강도/25로 39.24Mpa 이하이나, Table 4, Table 5에 나타난 바와 같이 설계시의 최대변동 응력이 기준을 초과하였다.

Figure 15에는 엔진회전수 변화에 따른 비틀림진동 응력을 나타내었다.

Figure 15: Alternating torsional stress compare to engine speed for a follow ship

따라서, 고무 탄성커플링을 적용하는 고속 4행정 디젤엔진 추진시스템에서는 클러치 고착 및 고강도강인 감속기어 입력축의 고주기피로에 의한 크랙과 절손사고를 방지하기 위하여 설계단계에서 고주기 피로파손에 대한 안전율을 충분히 확보할 필요가 있다.

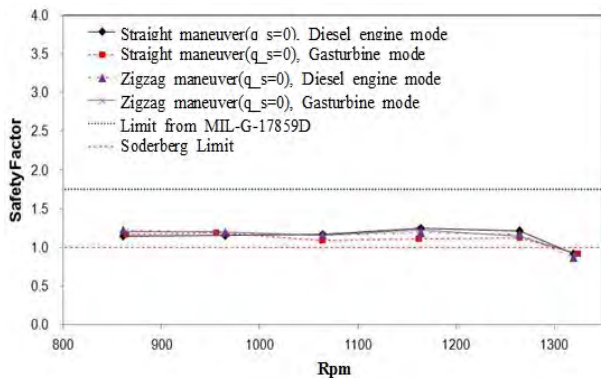
클러치 조립축에 대한 동형선박 실선 비틀림진동 및 횡진동 계측값을 기준하여 진동 피로분석 결과, 축의 안전율은 감속기어장비 미 군사규격인 MIL-G-17859D[10]에서 제시하는 기준치인 1.75를 만족하지 못하였고, 특정 회전수에서는 안전율이 1.0에 근접하였으며, 해상상태, 선박 운용조건 등에 따라 추가적인 하중의 발생에 의한 안정도 부족으로 고주기피로에 의하여 발생된 것으로 강하게 예측되어, 정적하중하에서의 노치팩터를 0.15로 고려하여 고주기 피로파손 예방의 설계반영이 필요한 것으로 판단되었다[11].

Figure 16에는 엔진회전수 변화에 따른 클러치 축의 안전율을 나타내었다.

Figure 16: Safety rate of clutch shaft compare to engine speed for a follow ship

진동, 충격 등 특수능성이 요구되는 선박의 경우 유체감쇠커플링을 우선적으로 적용하여 비틀림진동 손상사고 위험을 방지할 필요성이 있다.
