윤활유 오염과 디젤엔진의 크랭크핀 이상마모에 대한 원인 규명

서정우[†] · 박동희¹

Root cause analysis of the abnormal wear on diesel engine crankpin and lubricant contamination

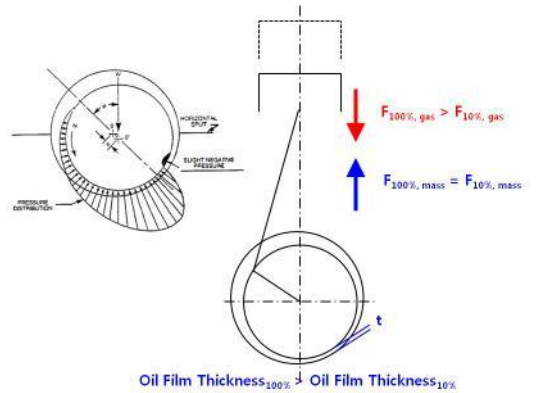
특히, 저부하 운전의 경우 Figure 7, 8과 같이 압축공정과 배기공정에서 완전부하 운전 대비 Gas force가 작게 되고 Mass force에 의한 하부 베어링 쉘에 일시적 부하를 가중시켜 유막의 두께가 최소화 된다. 반면 메인 저널 (Main journal), 캠샤프트 부쉬(Camshaft Bush)등은 고정된 베어링하우징이 회전운동하는 크랭크축을 지지하기 때문에 가스 압력 및 관성력이 크랭크축 자중과 함께 수직하중으로만 작용하는 유체윤활 운동으로 구동된다. 따라서 운전부하의 변화에도 유막의 두께 변화는 크지 않다. 이런 저부하 운전은 지양해야 함에도 불구하고 드릴쉽 디젤발전기는 6,600 Voltage의 고전압을 선내 공급하므로 육상전원으로 장비의 커미셔닝이 어렵다. 따라서 건조기간 중 저부하로 엔진을 장시간 운전하고 있는 것이 현실이다. 실제 확인 결과 커미셔닝 기간 중 약 10~15%의 매우 낮은부하로 운전되고 있었다. 뿐만 아니라 드릴쉽 엔진의 경우 일반 상선 대비 약 3배에 달하는 긴 건조기간으로 인해 장비의 커미셔닝을 위해 엔진을 운전하는 시간이 선박이 인도되기 전까지 약 1,000 시간에 달한다.

Figure 7: Changing of minimum oil film thickness at the low-load operation

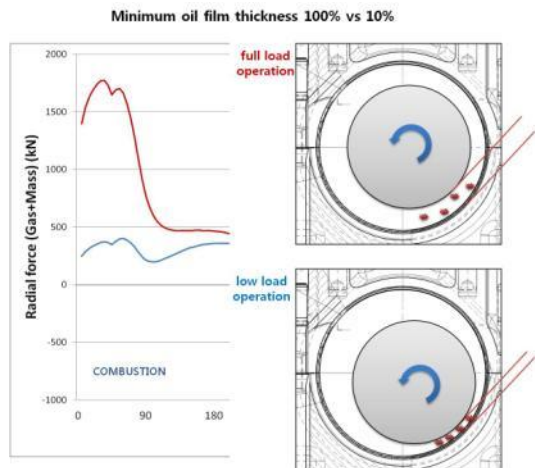
Figure 8: Changing of minimum oil film thickness with engine load

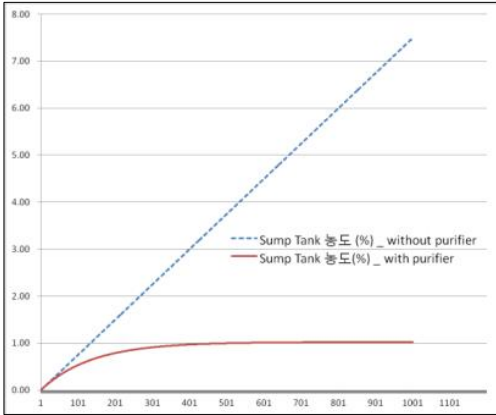
Figure 9는 아래의 조건으로 청정기를 연속적으로 가동한 경우와 연속적으로 가동하지 않은 경우 Sump Tank로 유입되는 Soot의 농도를 단순히 비교한 그래프이다.

Figure 9: Soot concentration in sump tank according to continuous purification system running or not

이러한 가정을 적용할 경우 약 200 시간이 지난 시점에는 Sump Tank내 이물질의 존재는 청정기를 가동하지 않은 경우와 비교해서 2배 이상 농도 차이가 발생하며, 청정기를 연속적으로 가동한 경우 300 시간 이상에서 일정한 수준으로 유지되지만 청정기를 가동하지 않은 경우는 연속적으로 증가하게 되는 것을 알 수 있다.

3) 드릴쉽 엔진 주발전기 윤활유 시스템 특성상 5 ~ 10 μm 크기의 이물질을 제거하기 위해서는 엔진 구동 시 청정기를 연속적으로 가동하는 것이 유일한 수단이다. 따라서 엔진 구동 시 청정기를 연속적으로 가동하지 않을 경우 캠마모(Cam wear)와 같은 이상마모는 조기에 발생할 수 밖에 없다.

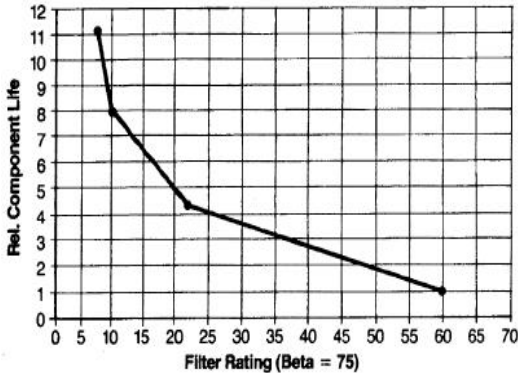
General Motor사는 DDA 6V-53T 기종의 디젤엔진을 이용하여 필터 크기에 따른 부품의 수명을 실증적으로 평가하였다. Figure 21과 같이 필터 크기가 60 μm 에서 7.5 μm 로 작아짐에 따라서 상대 부품 수명은 11배 이상 증가한 것을 확인할 수 있다.

Figure 21: Diesel engine life and lube oil filtration (Automotive Filter Manufacturers Council, Oct. 1987)[3]

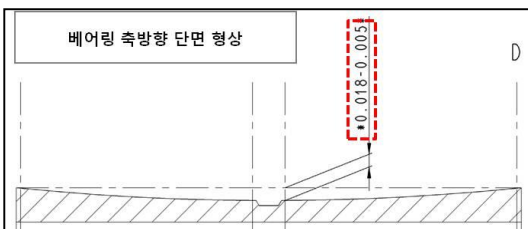
Figure 22: Cross-section shape of anti-Ridge wear bearing shell (lower part)

최근에는 캠마모 방지를 위하여 베어링셀의 공차 및 형상이 개선된 캠마모 방지 베어링셀이 개발되었다. 캠마모 방지 베어링셀의 경우 기존의 베어링셀과 달리 Figure 22와 같이 베어링 간극이 0.7 mm 증가 되었을 뿐만 아니라 하부 베어링셀의 중심부가 오목한 형상으로 설계되었다. 이는 설계적으로 원활한 유막 형성을 보장하기 위한 방법 중 하나로 판단된다.
