## 선박용 디젤기관의 운동부 볼트 손상사례에 대한 연구

### A case study on the bolt failure of the moving parts of a marine diesel engine

**요약:** 본 연구대상 디젤기관의 연결봉 볼트, 크랭크 핀 베어링 볼트 등의 손상원인을 조사분석하기 위하여 수행한 현장 검사, 파손부에 대한 시험 및 고찰, 참고문헌 및 연구자의 경험 등을 통하여 다음과 같은 결론을 얻었다.

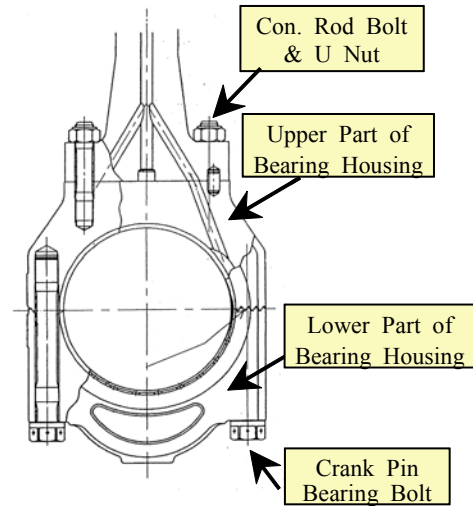
Figure 1: Assembly of connecting rod viewing from aft side

본선 주기관의 연결봉은 Figure 1과 같이 연결봉과 크랭크 핀 하우징(housing)이 분할되는 구조로서 연결봉 볼트(M24x4)와 U 너트(nut), 크랭크 핀 베어링 볼트(M30x4)로 체결되어 있다.
