## 선박 추진용 유압작동식 다판 마찰클러치 고착현상 고장탐구

### Root cause analysis of sticking in hydraulically actuated multi-disc friction clutch for ship propulsion

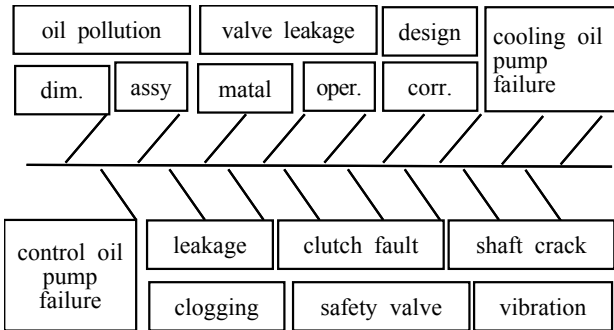
Figure 1: Fish bone tree of clutch sticking

선박 운용중 발생한 유압식 다관 마찰클러치 고착현상에 대한 고장탐구를 위해 피시본(Fish Bone)형 고장진단법을 사용하여 고장진단 및 원인분석을 실시하고 근본원인에 대해 연구를 실시하였으며, 고장요인도는 Figure 1과 같다.

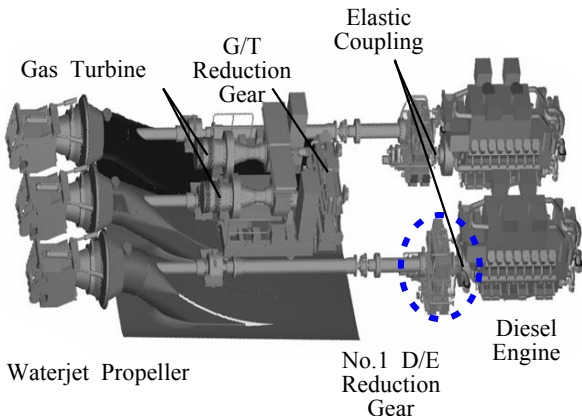
Figure 2: Configuration of propulsion plant and clutch

고착이 발생한 선박의 추진체계는 Figure 2와 같다. 디젤엔진 추진체계는 선박 1척당 2대의 디젤엔진과 디젤엔진 감속기어, 2대의 워터젯추진기와 축계로 이루어진다.

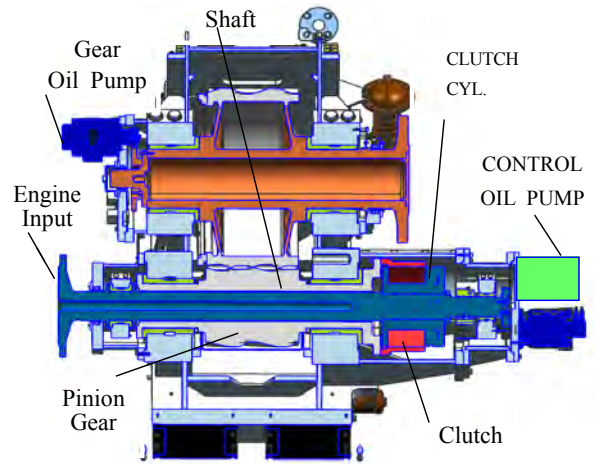
Figure 3: Section of diesel engine reduction gear

각각의 감속기어는 디젤엔진으로부터 전달되는 토오르크를 일정한 비율로 회전속도를 감속하여, 선박의 워터젯추진기가 최적의 추진효율을 달성하도록 하고 마찰클러치를 내장하여 동력을 전달하고 차단하는 기능을 보유하고 있다. Figure 3에는 감속기어의 단면형상을 나타내었다.

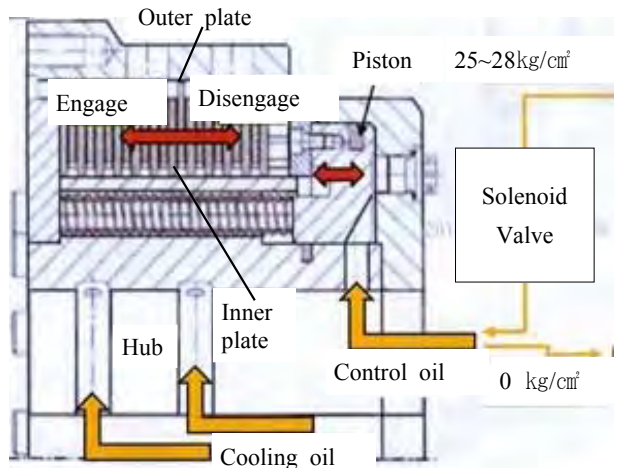
Figure 4: Section and oil supply path of clutch

자동 운용 기록장치에는 클러치 고착 발생전 제어압력이 2.0~7.5kg/cm<sup>2</sup>의 비정상 저압이 기록되어, 선박 체계연동 상태에서 고착이 발생한 제1 기어구동 고압펌프를 취외하여 정상 작동중인 제2 감속기어에 부착, 기어구동 고압펌프 검증 시험결과 25kg/cm<sup>2</sup> 이상의 정상적인 압력과 작동성능을 유지하고 있었다[4]. Figure 4에는 클러치 단면과 고,저압 오일 통로를 나타내었다.
