선박용 디젤기관의 캠축 손상사례에 대한 연구

A case study on the camshaft failure of a marine diesel engine

요약: 본 연구에서는 항해 중인 700톤급 선박의 디젤 주기관에서 발생한 캠축의 파손에 대한 원인을 조사·분석하기 위하여 수행한 현장검사, 파손부에 대한 시험과 고찰, 참고문헌 및 연구자의 경험 등을 통하여 다음과 같은 결론을 얻었다. 본선 캠축은 캠축 표면에서 원주 방향으로 발생한 초기 균열이 중심을 향하여 전파된 후 최종적으로 파단되었다. 그리고 초기 균열은 캠축 기어 체결용 너트를 위한 나사산이 끝나는 응력집중부에서 반복되는 회전굽힘 하중에 의해서 발생하였다. 이 회전굽힘 하중의 발생과정은 다음과 같다. ① 아이들 기어 치면에 작용하는 과부하 하중 때문에 발생한 피팅 내지 스폴링에 의해서 기어 치면에는 응력집중현상이 발생하게 되고, ② 이 응력집중 때문에 아이들 기어의 이빨이 파손됨에 따라 캠축 기어와 아이들 기어 간에는 비정상적인 틈새가 발생하게 된다. ③ 이 틈새 때문에 캠축 테이퍼 소단부에는 캠축 기어의 무게에 의한 하중뿐만 아니라 2개 기어 간의 불규칙한 마찰 때문에 발생하는 하중 등이 추가로 부가되고, ④ 또한 아이들 기어의 이빨이 파손됨에 따라 아이들 기어는 더 이상 캠축 기어를 받쳐주는 베어링 역할도 하지 못하게 됨에 따라, ⑤ 베어링으로 지지되면서 회전하는 캠축의 테이퍼 소단부에는 회전굽힘 하중이 부가된다.

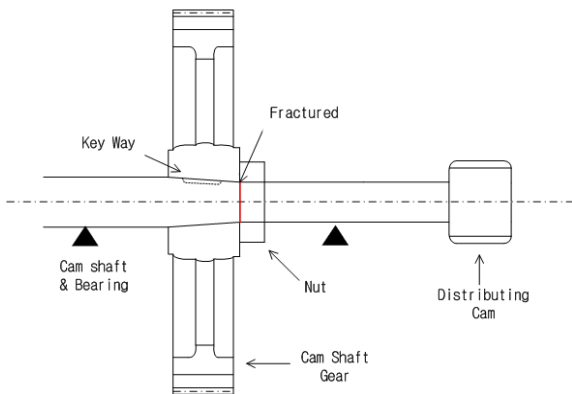
Figure 1: Schematic drawing of camshaft driving system

본선의 경우 캠축과 캠 기어를 체결하는 형식은 **Figure 1** 과 같이 키(Key)와 체결용 너트를 사용하는 형식이다.

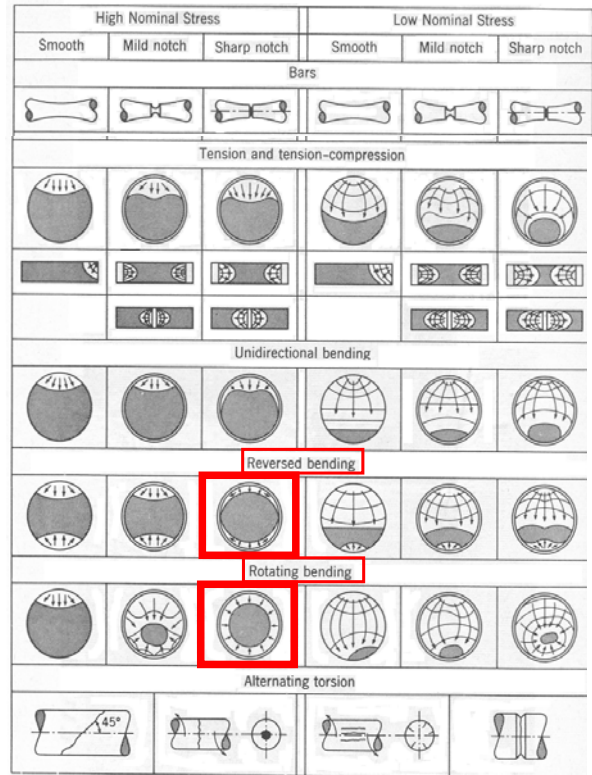
Figure 2: Typical fracture surfaces

Figure 2는 원형 단면을 가진 시험편에 각종 형태의 하중(인장하중, 인장-압축하중, 굽힘하중(한방향, 양방향, 회전)이 부가될 때 시험편의 파단과정을 참고문헌[1][2]에서 인용한 것이다.

본선 캠축의 파단면과 닮은 파단면을 Figure 2에서 찾아 보면 응력집중부로서 작용하는 날카로운 노치(Notch)가 있는 원형단면을 가진 시험편에 높은 공칭응력(High nominal stress)을 유발하는 양방향 굽힘(Reversed bending) 하중¹⁾ 또는 회전굽힘(Rotary bending) 하중이 반복적으로 부가될 때 나타나는 전형적인 파단면과 흡사하다는 것을 알 수 있다. (그림에는 “□”으로 표시됨)

특히 Figure 2에서 본선 캠축의 파단면과 거의 흡사한 것은 회전굽힘(Rotary bending) 하중에 의해서 발생하는 파단면이다.

따라서 본선 캠축은 테이퍼의 소단부로서 체결용 너트를 위한 나사산이 끝나는 부분으로 소위 '구조적 불연속부'(응력집중부)의 표면에서 최초로 발생한 다수의 피로균열이 주기관 운전 중 캠축에 반복되는 회전굽힘 하중에 의해서 캠축 원주 방향의 중심을 향하여 전파된 후 최종적으로 파단된 것을 알 수 있다.

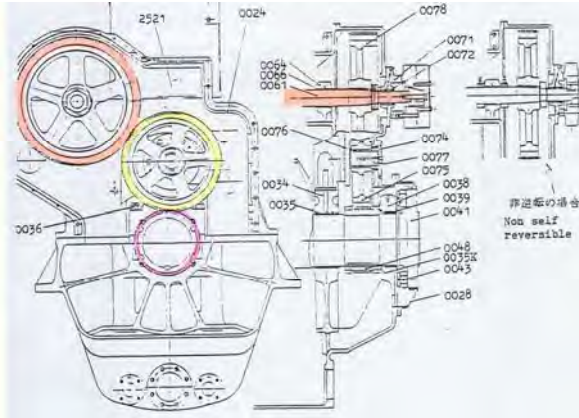
Figure 3: Camshaft Driving Mechanism

Figure 3은 본선 기어장치를 나타낸 것으로 크랭크 축 기어는 ⊙, 아이들(Idle) 기어는 ⊙, 캠축 기어는 ⊙으로 각각 표시하고 있다.

따라서 아이들 기어 치면의 운전조건은 단일 굽힘하중을 받는 크랭크 축 기어 또는 캠축 기어 등의 그것보다 가혹하게 된다. 즉 아이들 기어 치면은 손상을 받을 가능성이 높게 된다고 할 수 있다.

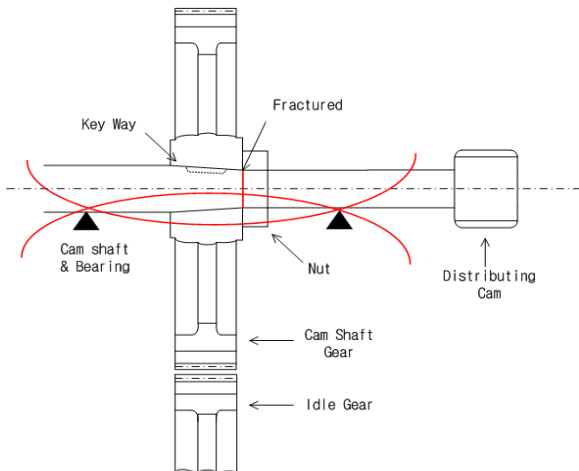
Figure 4: Schematic Illustrating Bending Load by Misalignment

Figure 4는 본선 캠축 테이퍼 파손과 기어장치의 파손 중에서 어느 것이 먼저 발생하였는가를 고찰하기 위하여 작성한 것이다.

여기서 굽힘하중은 Figure 4와 같은 양방향 굽힘(Reversed bending) 하중과 Figure 5와 같은 회전굽힘(Rotary Bending) 하중으로 구분할 수 있다.

만약 기어장치에서 캠축 베어링이 과도하게 마모하게 되면 Figure 4와 같이 캠축의 테이퍼는 양방향으로 휘어지면서 양방향 굽힘(Reversed bending) 하중을 받게 된다.

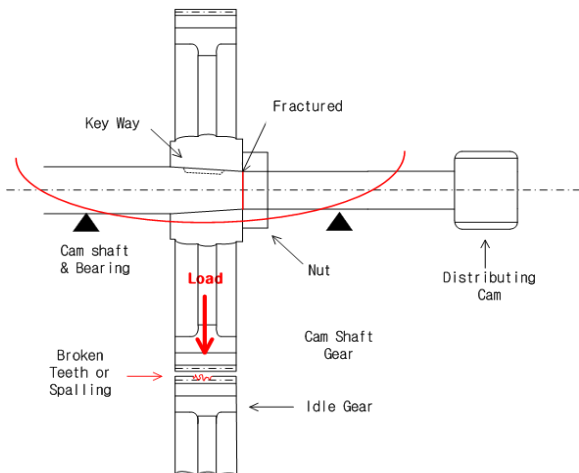
Figure 5: Schematic Illustrating Bending Load by Idle Gear

그러나 본선의 경우와 같이 캠축 베어링이 양호하더라도 아이들 기어의 이빨이 떨어져 나감에 따라 아이들 기어와 캠축 기어 간에 틈새가 발생한 경우에는 캠축 테이퍼 소단부에는 캠축 기어의 무게에 의한 하중뿐만 아니라, 2개 기어 간의 불규칙한 운동에 의한 하중 등이 캠축 테이퍼 소단부에 추가된다. 이때 캠축 테이퍼 소단부에 추가되는 하중은 Figure 5와 같이 반복적인 회전굽힘(Rotary Bending) 하중이 될 것이다.
